# Carte des aléas naturels

## Commune de SAINT-MAXIMIN

### Rapport de présentation

***Document définitif V2***

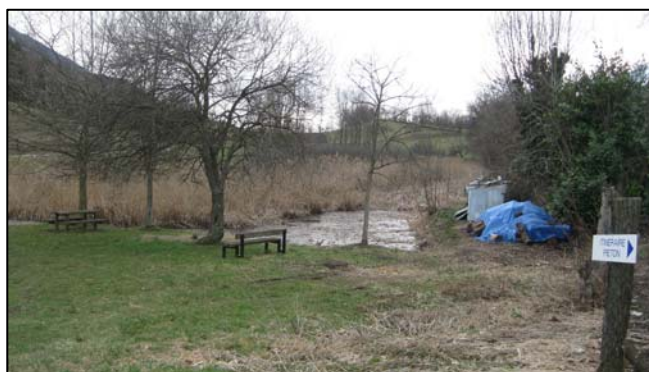
*Etang d'Avalon*

➤ **L'aléa fort d'inondation avec présence de nappe (I'n3)** correspond aux étangs, marais et zones avec présence de nappe phréatique constamment affleurante : *Nord de la Combe, Avalon, le Chapela / le Ratier (zone humide + étang)* ;

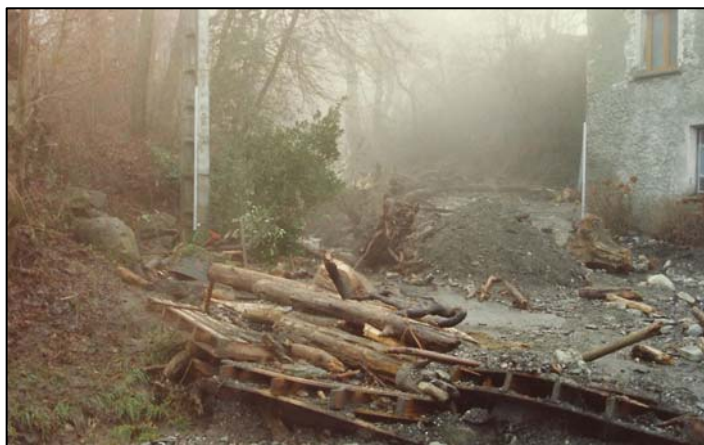
*Matériaux déposés à la Perrière, décembre 1991*

- ❖ **Ruisseau de la Perrière :** Risques de débordements du ruisseau au niveau du pont de la RD9d en cas de formation d'un embâcle dû aux grandes quantités de flottants transportés par le torrent, comme ce fût le cas en décembre 1991 (cf. photo ci-contre). Les écoulements chargés en matériaux (**T3**) pourraient alors s'orienter dans toutes les directions : RD9d en direction de l'Ouest sur la rive gauche (Pontcharra) ; retour au lit immédiat s'ils suivent l'axe du torrent ; rive droite entre 2 maisons d'habitation ; RD9d en direction du Nord (St-Maximin) ; ces derniers conserveraient une énergie importante sur les premiers mètres (**T2**) avant de s'étaler, ce qui entrainerait le dépôt des matériaux et une diminution de l'intensité des débordements (**T1 puis V1**).

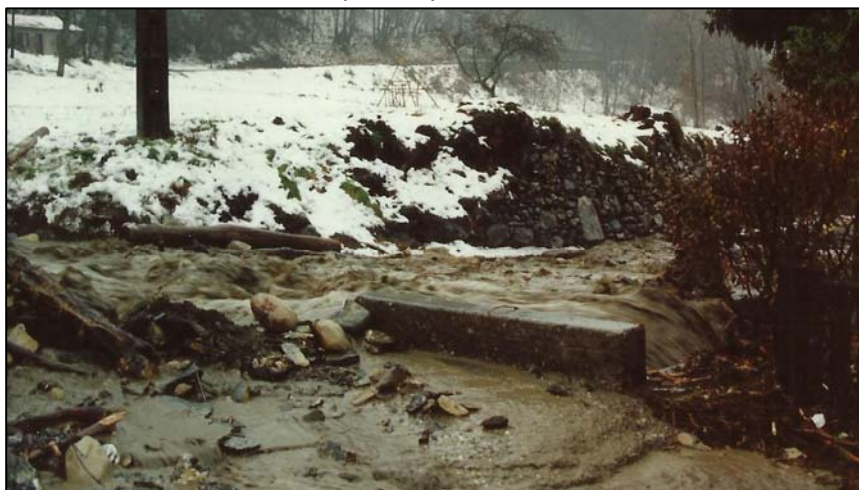
*Débordements du ruisseau de Rechouchet, décembre 1991*

- ❖ **Ruisseau du Rechouchet :** Crue centennale caractérisée par un transport solide conséquent et un débit liquide supérieur au  $m^3/s$  (**T3** ; cf. photo ci-dessous). Phénomène d'érosion de berges conséquent induisant un risque élevé de formation d'embâcles au niveau des ouvrages hydrauliques et dans le lit du torrent. Débordements préférentiels en rive droite à l'amont du cimetière, venant à impacter les premières habitations par l'intermédiaire des routes, et peinant à rejoindre le lit du torrent (**T2**). Suivant les zones de dépôt des premiers matériaux, les écoulements pourraient alors emprunter un grand nombre de directions potentielles comprises entre l'axe du torrent et la route communale menant au cimetière en rive droite. Par la suite on assistera à un étalement des flux associé à des dépôts importants en matériaux, induisant une diminution des intensités (**T1 → V1**), comme ce fût le cas en décembre 1991. Des épanchements latéraux pourraient avoir lieu en rive gauche au niveau du triangle de terrain contourné par le torrent (**T2**). Débordements également en rive gauche du ruisseau au niveau de la traversée d'une route communale juste en amont du hameau de la Combe (**torrent du Rival**). Fortement restreints par la topographie ces derniers ne pourraient s'étendre que de façon très limitée (une unique habitation impactée).

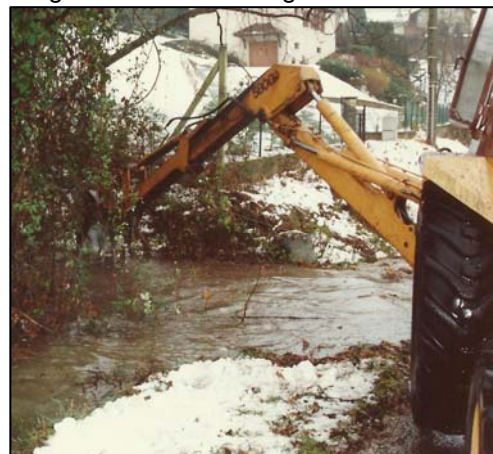
*Buse obstruée au niveau de la traversée de la RD. décembre 1991*

Débordements également à prévoir au niveau de la traversée de la RD9 suite à un comblement de la buse comme en décembre 1991 (cf. photo ci-contre). Ces derniers viendront à rejoindre rapidement le lit du torrent mais quelques ruissellements pourraient avoir lieu sur la route en rive gauche en direction du Sud-ouest (**T1**).

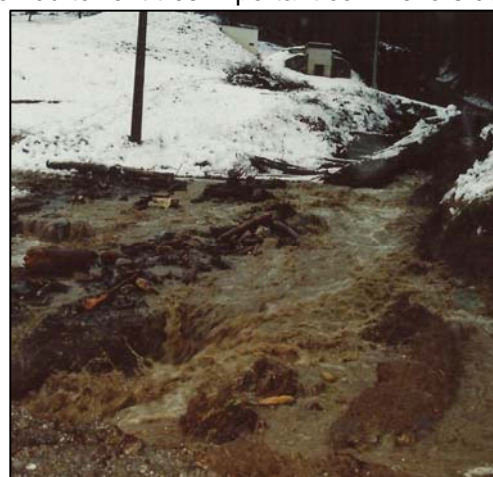
*Débordements du torrent et incision des terrains, décembre 1991*

- Débordements rive gauche en amont du hameau du Crêt par embâcle au niveau des passages busés (piste et route ; cf. photo ci-contre). Potentiel d'incision du torrent très important comme lors de l'évènement de 1991 (pistes et routes incisés sur près de 2 mètres). La majeure partie des débordements vont rejoindre le lit du torrent rapidement (**T2**), pendant que des écoulements de faible intensité (**T1**) pourront emprunter la route en direction des Bruns avec quelques épanchements latéraux envisageables ;
- Débordements potentiels sur les 2 rives en amont du hameau des Ripellets, au niveau de la traversée d'un chemin non loin de terrains d'habitation, où la buse semble limitée et sujette aux embâcles. Pas de retour au lit envisageable du fait de la configuration locale de la topographie (**T2 puis T1**).

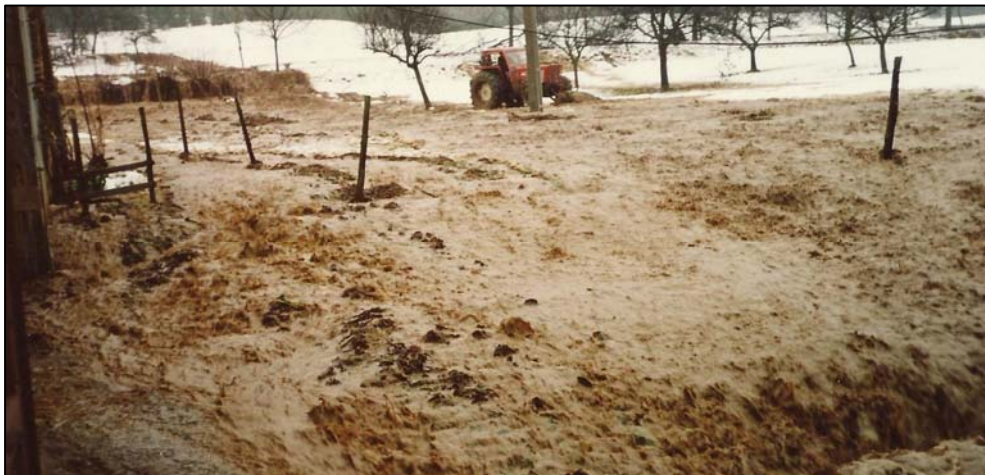
*Continuité des débordements de la Burge à l'Ouest des Bretonnières, 1991*

- **Scénario de 1991** : En rive gauche au niveau de la traversée de la route qui mène au hameau de Puillet, à l'aval d'un barrage à flottants (lieu dit « le Couvet »). Les écoulements seraient susceptibles de conserver une énergie conséquente (transport solide et pouvoir incisif : **T2**) sur un linéaire assez important du fait des pentes soutenues et de la présence de la route qui aurait tendance à les canaliser et les orienter (cf. photo ci-après). Un axe préférentiel des écoulements peut être décelable au Sud-ouest immédiat des habitations des Bretonnières, mais le risque de présence de neige et de nombreux flottants peut entraîner une réorientation des écoulements dans des directions moins prévisibles, élargissant ainsi la surface d'atteinte potentielle. Diminution de l'intensité plus en aval couplée à la baisse de pente et à l'étalement des flux (**T2 → T1 → V1**) ;

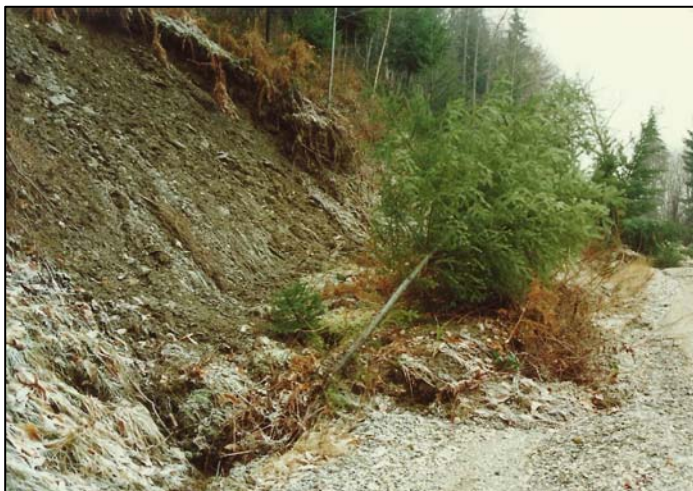
*Glissement de la couche d'altération dans le versant de Bramefarine, décembre 1991*

La présence de petites **discontinuités géologiques** (couche plus imperméable, au sein d'une même entité, moraines très argileuses, ...) sera susceptible de générer des résurgences dans des zones plus ou moins pentues. Ces sources apparaissent assez nombreuses sur la commune, généralement localisées au niveau d'un changement de pente. Ces sorties et **circulation d'eau** pourront provoquer des légers fluages dans la couche altérée, une fois cette dernière saturée en eau. Ces mouvements lents se traduisent par une tendance au basculement des arbres, à des ondulations, et à des arrachements dès que la pente s'accroît. La chute des arbres joue souvent un rôle moteur dans la déstabilisation de la couche superficielle du terrain lorsque celui-ci se trouve saturé en eau. Sur des périodes de retour beaucoup plus importantes, cette présence d'eau dans les couches superficielles pourra générer des mouvements de terrains rapide et de plus grande ampleur, suite à un phénomène de soutirage par exemple (cf. photo ci-contre).

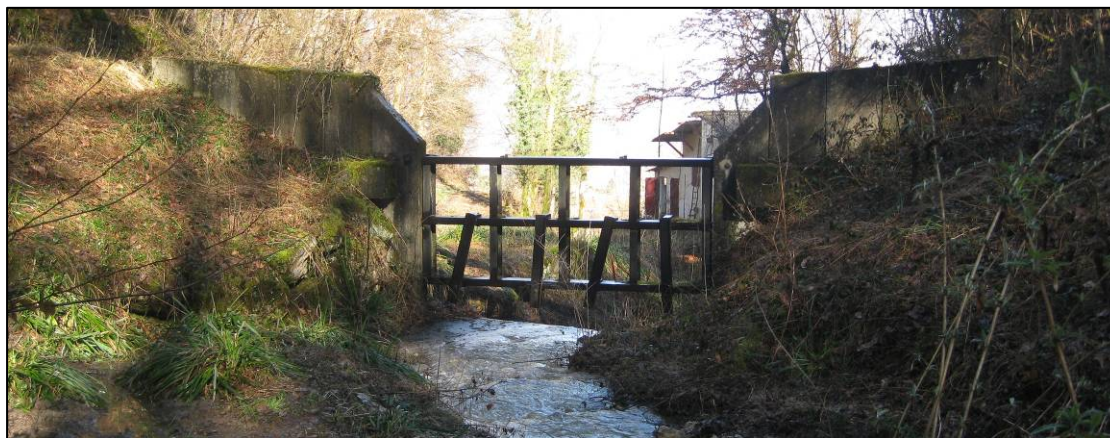
*Bassin de piégeage des matériaux du torrent du Rechouchet*

Des bassins de piégeage des matériaux (cf. photo ci-dessous) ont été installés suite aux importants débordements et dégâts consécutifs aux crues du 21 décembre 1991. Ils sont constitués de 2 ailes bétonnées reliées par des poutres métalliques horizontales constituant le déversoir et leur conférant une capacité de stockage de matériaux de l'ordre de la centaine de m<sup>3</sup>. (V Rechouchet > V Tapon > V Burge). Ces barrages à flottants ont pour rôle de piéger les matériaux afin de limiter au maximum les risques de formation d'embâcles à l'aval et de protéger les berges.

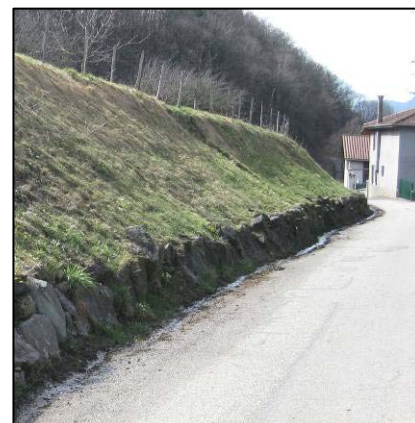
Enrochements et drainage réalisés pour stabiliser le talus.

*Enrochements*

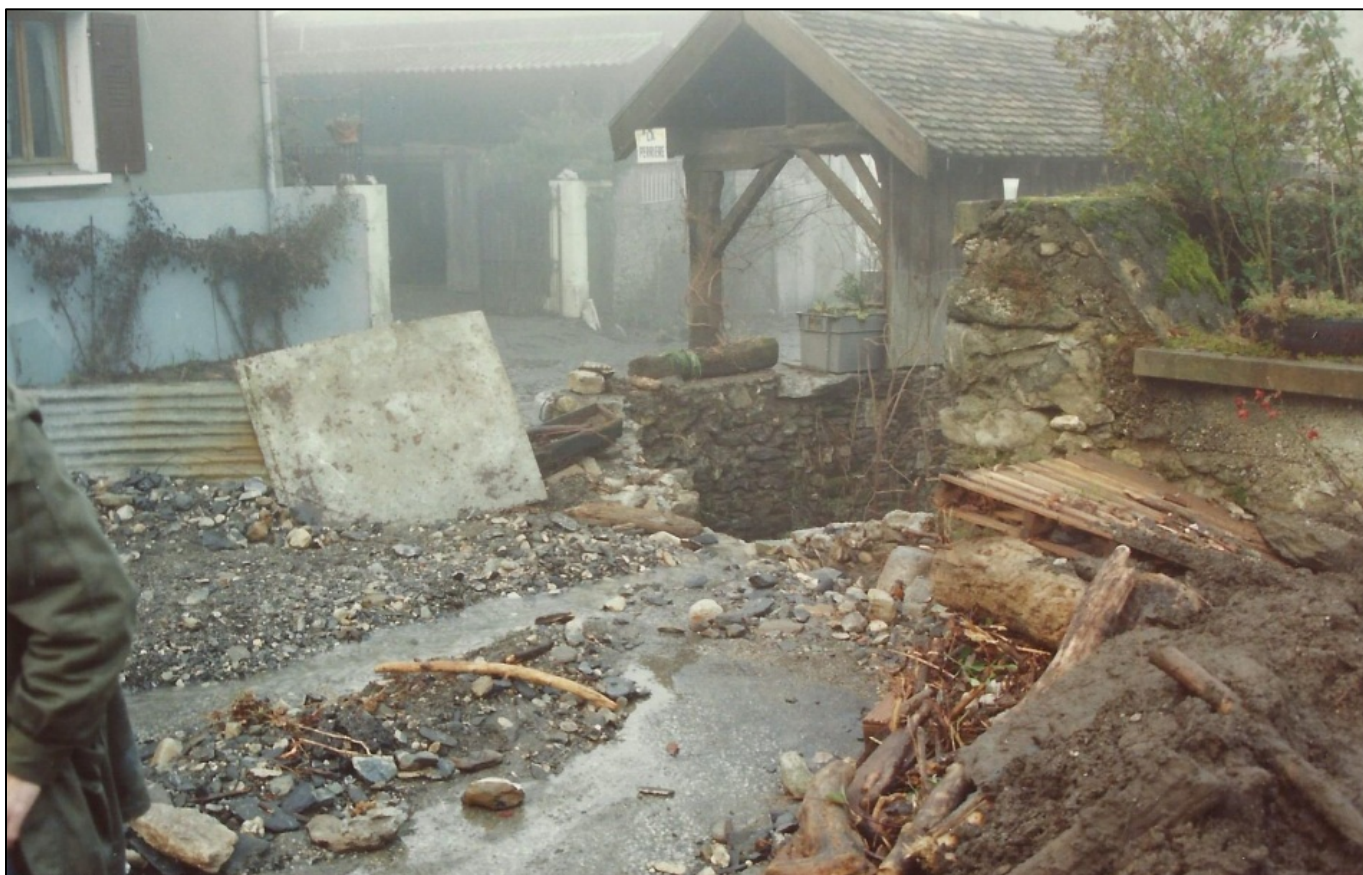
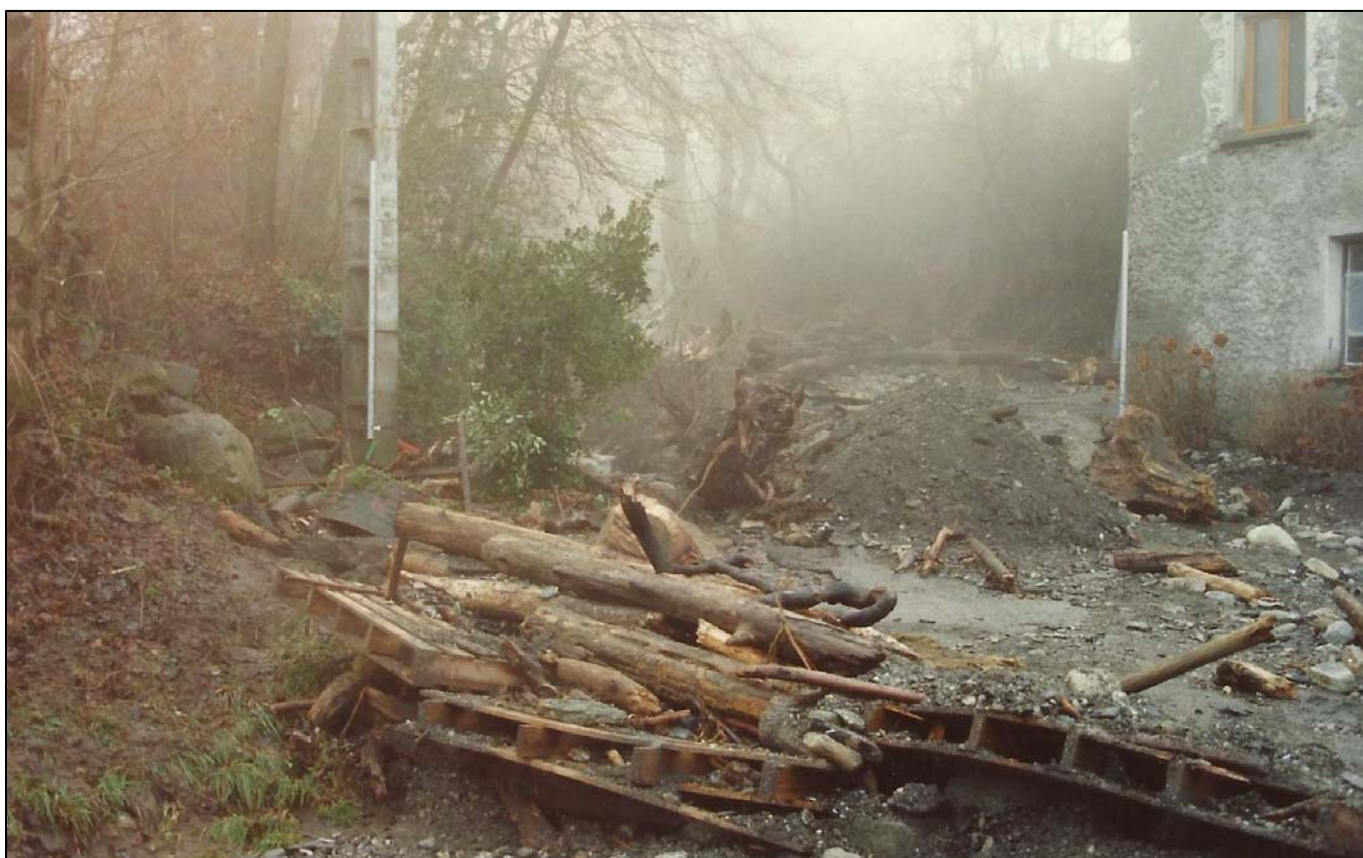
❖ *Ruisseau de la Perrière*

**ANNEXE**  
**PLANCHES PHOTOGRAPHIQUES**  
**Crues de décembre 1991**
